# Metodologias de controlo da flora infestante de monumentos

## O caso da Porta Especiosa da Sé Velha de Coimbra

Teresa Mouga\*  
Nuno Proença\*\*

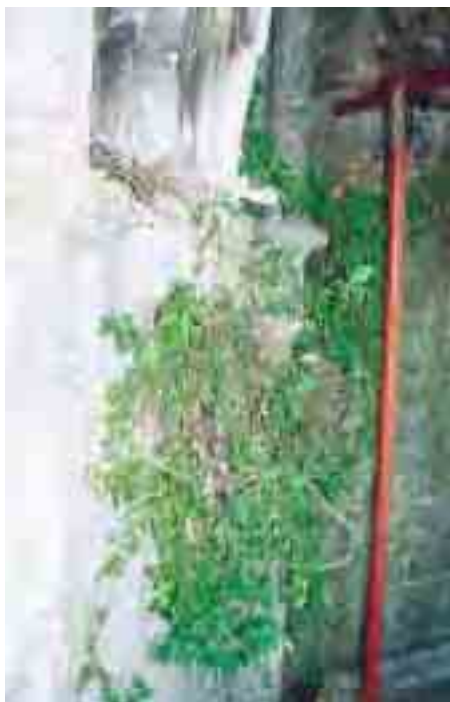
2. Exemplar de *Parietaria* com cerca de um metro de envergadura

*Parietaria diffusa* – Foram contabilizados mais de duzentos indivíduos desta espécie (Mapa A). A grande maioria destes espécimes possuía um desenvolvimento médio de 50-60 cm, existindo alguns indivíduos de maior porte (máximo 1,40 m – Fig. 2).

Esta espécie comporta alguns problemas graves de biodeterioração, uma vez que o seu aparelho radicular é, frequentemente, muito mais extenso do que as partes aéreas, exibindo um sistema de raízes profundas e fortes, que formam um importante efeito de cunha no substrato, agindo assim também em profundidade. Sendo, pois, uma das espécies mais comuns da vegetação mural, é também uma das mais difíceis de erradicar. A remoção das raízes na sua totalidade é impossível e a planta possui uma grande capacidade regenerativa.

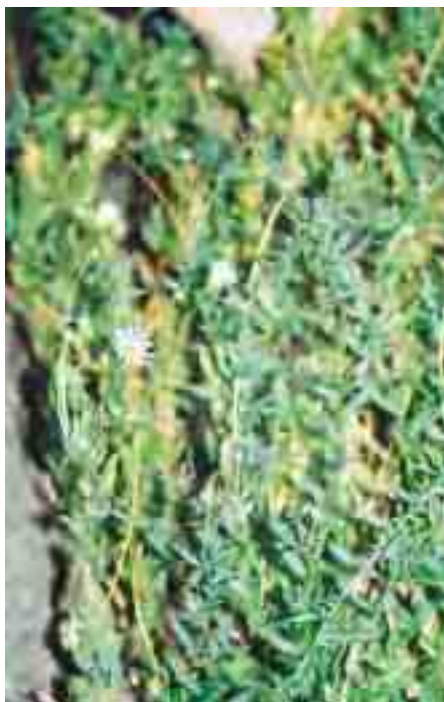
3. Exemplar de *Erigeron karvinskianus*

*Erigeron karvinskianus* – Foram também identificados cerca de duzentos indivíduos (Mapa B), sendo, todavia, de menor porte que a espécie anterior; os espécimes observados exibem um desenvolvimento médio de

40-50 cm, atingindo um máximo de cerca de 80 cm – Fig. 3.

É uma espécie exótica, introduzida em Portugal como ornamental, tendo-se naturalizado como espécie característica da vegetação mural. Esta espécie é também difícil de erradicar, uma vez que a planta parte na base do caule, não permitindo a remoção de qualquer porção de raiz.

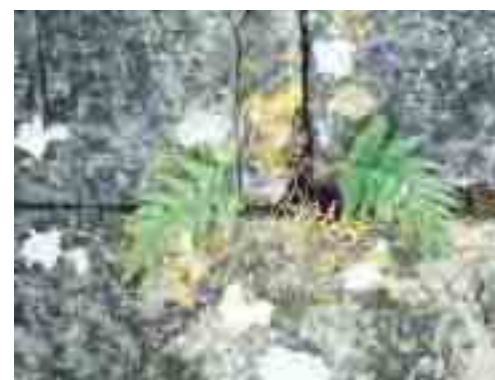
4. Exemplar de *Asplenium lanceolatum*

São ainda de referir as espécies de fetos *Asplenium lanceolatum* (Fig. 4), *Asplenium ruta-muraria*, *Asplenium billotii* e *Adiantum capillus veneris*, que surgem sempre associadas a zonas onde existe grande disponibilidade de água. De facto, as plantas implantaram-se em áreas onde recebem a água que cai pelas gárgulas, proveniente do terraço. Pelo contrário, as espécies *Micromeria juliana* e *Antirrhinum majus* subsp. *Linkianum* (Fig. 5), esta última endémica do centro de Portugal, preferem zonas horizontais e mais secas, podendo ser observadas sobretudo

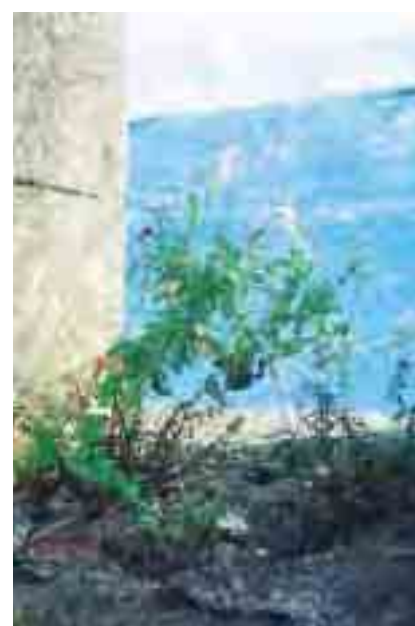
5. Exemplar de *Antirrhinum majus* subsp. *Linkianum*
